Fundația pentru protecția patrimoniului săsesc din Transilvania  
Stiftung zur Erhaltung des sächsischen Kulturerbes in Siebenbürgen

## Bericht und Stellungnahme betreffend die Vorstellung des Projektes Konservierung, Restaurierung und Modernisierung der Evangelischen Stadtpfarrkirche in Hermannstadt

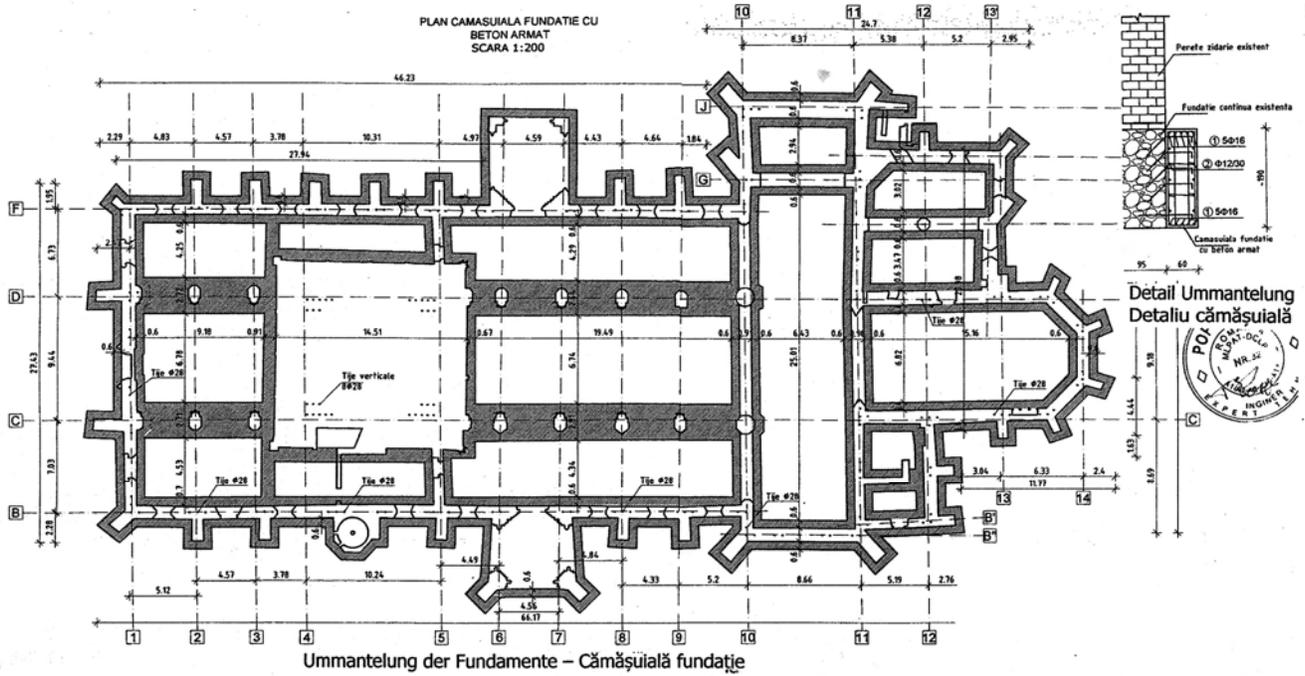
Abb.1 Grundriss Fundament. Zeichnung aus dem Projekt Popp & Asociați.

a. Maßnahmen im Bodenbereich und an den Fundamenten (S. 23). Fundament von Strebfeilern, die nicht auf gleicher Höhe mit dem Kirchenfundament sind, werden untermauert.

1. Ist es, entsprechend der heute in Europa geltenden Grundsätzen der Denkmalpflege (Carta von Venedig 1964), zu verantworten, unter dem Vorwand das Gebäude erdbebengerecht zu sichern, so massive Eingriffe in die Substanz zu machen, wie die vertikalen Bohrungen und wie die generelle Erweiterung der Fundamente, auch im Bereich des Betonsockels des Glockenturmes (siehe Abb. 1-3)?

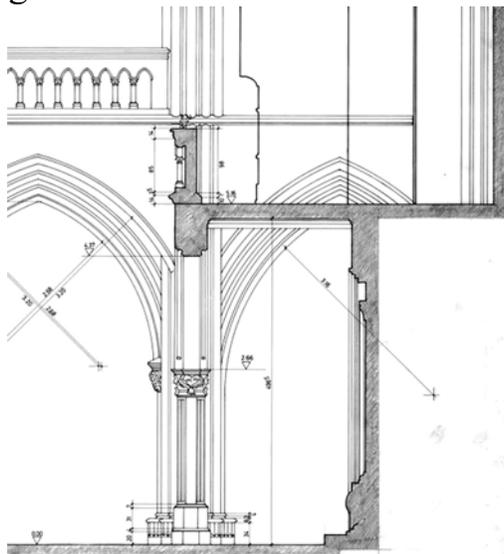
Abb. 4 Schnitt durch Orgelempore, heutiger Zustand

9. Sollte nicht in die Gestaltung des Innenraumes die, früher geplante, Erweiterung der westlichen Orgelempore vorgesehen werden, die eine Voraussetzung für die Aufführung von großen Oratorien in der ost-westlichen Kirchenachse ermöglicht?
